**Ofício nº 21/2023–ADM/Eng.**

**REF.: OBAS DO LOTEAMENTO - AGROCAFEEIRA**

Por meio do Protocolo nº 118.485 a empresa responsável encaminhou uma nova solicitação da vistoria do Loteamento Residencial Recanto do Park, localizado no Distrito de Agro Cafeeira.

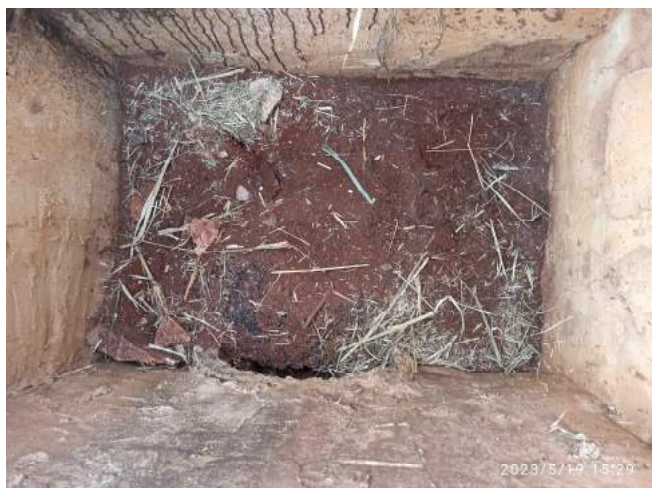
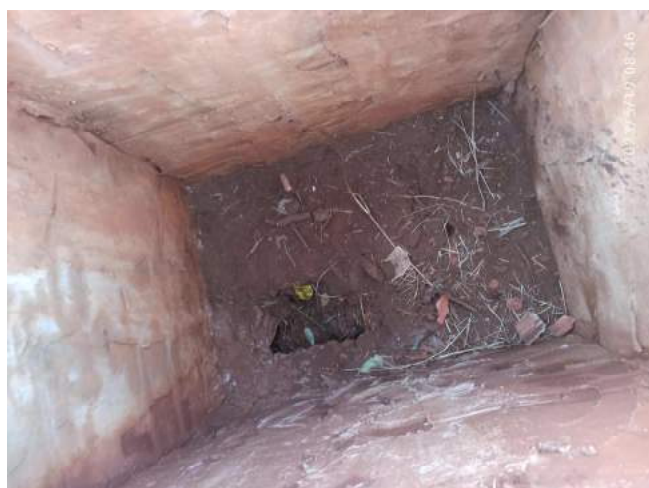
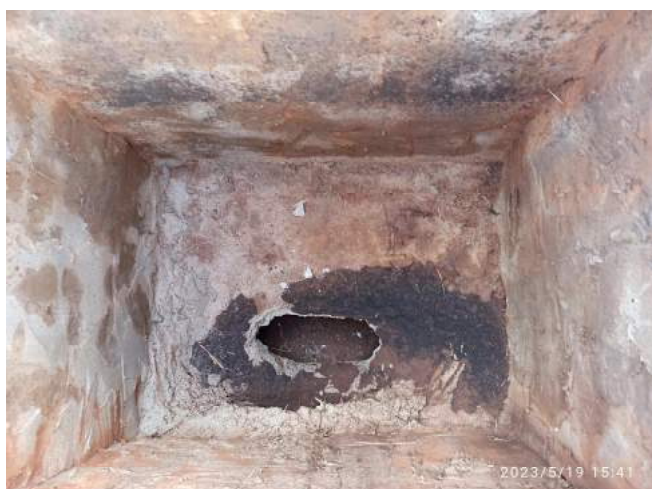
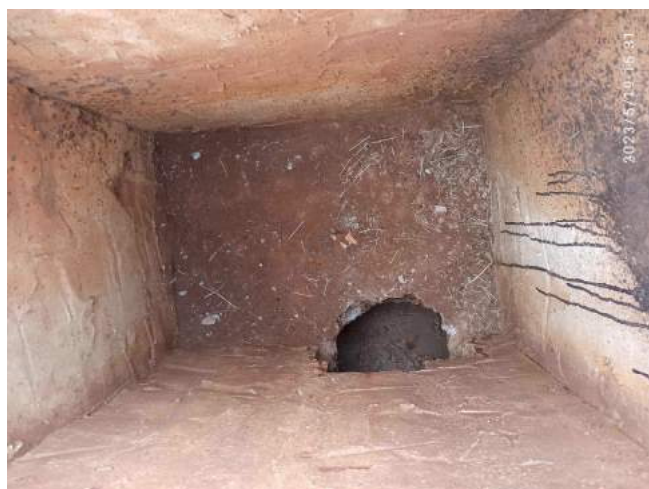
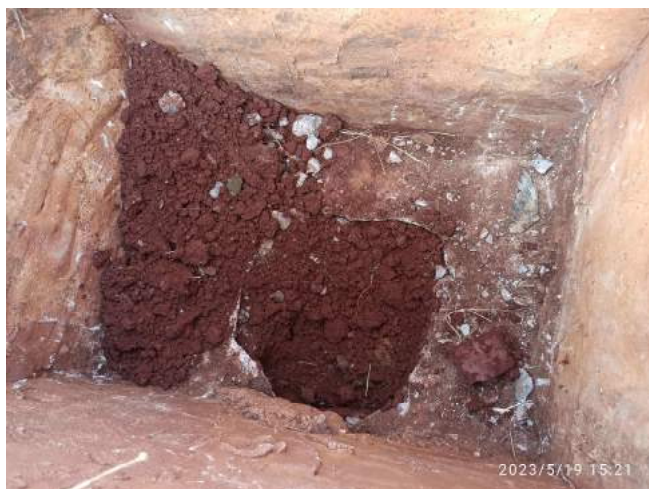
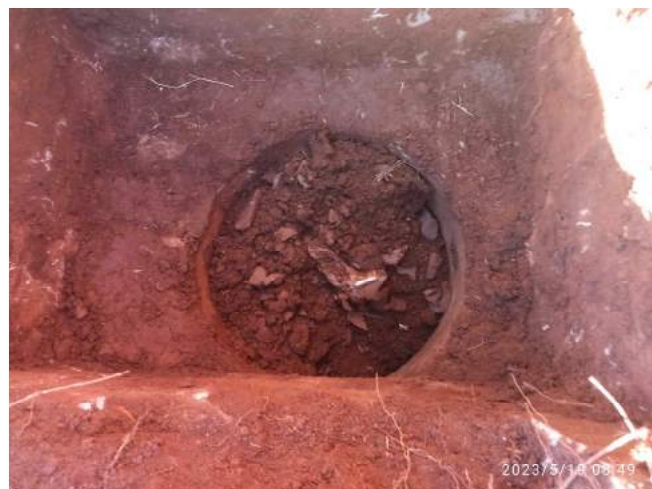
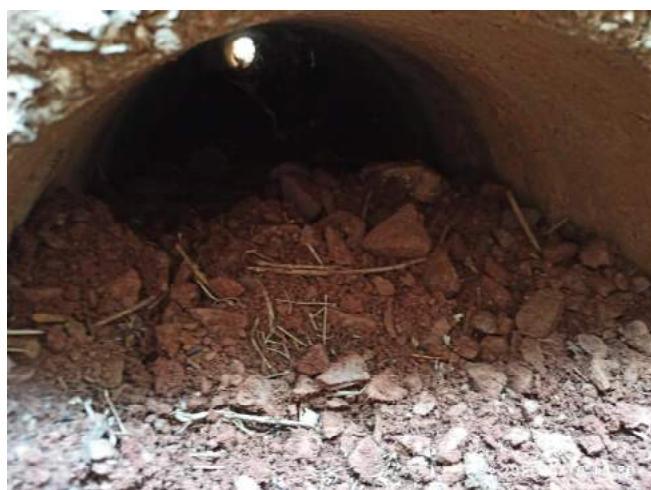
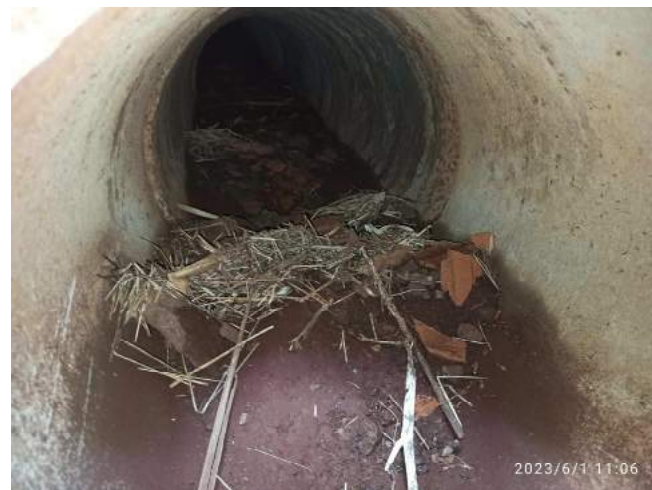
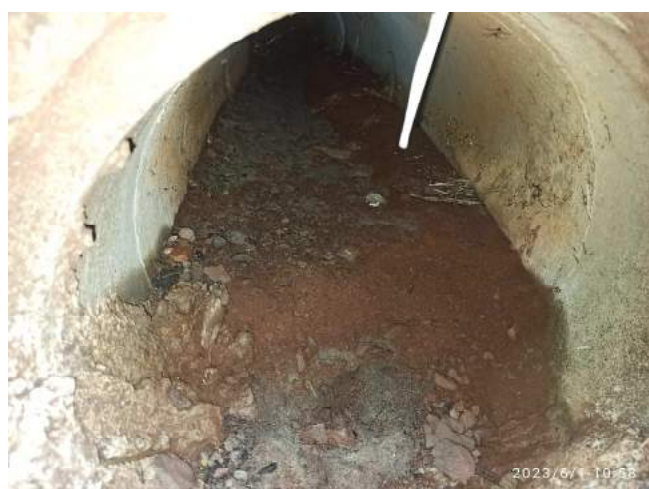
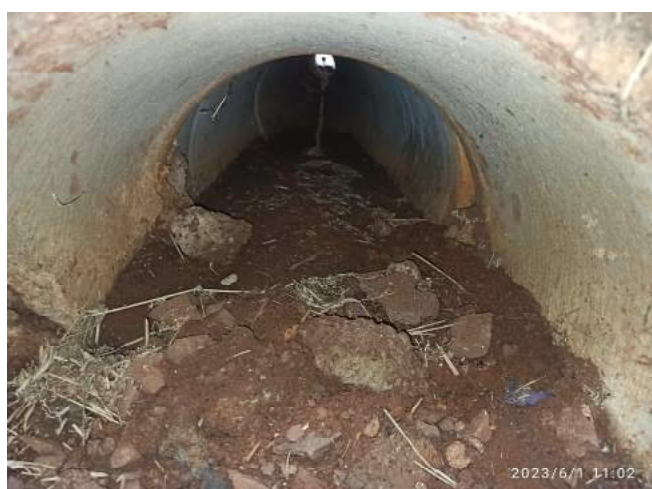
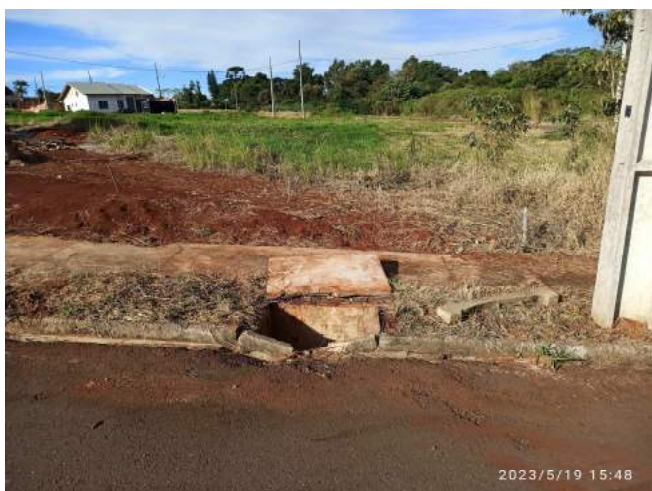
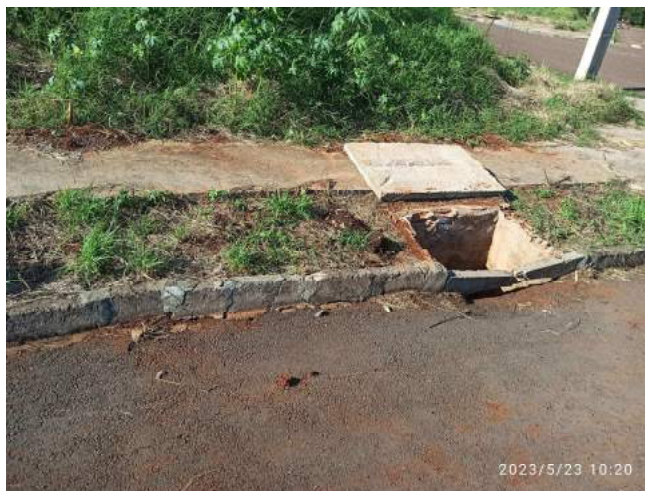
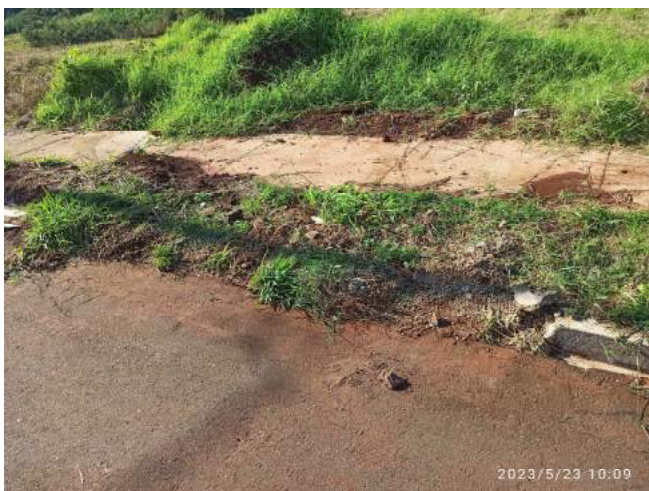
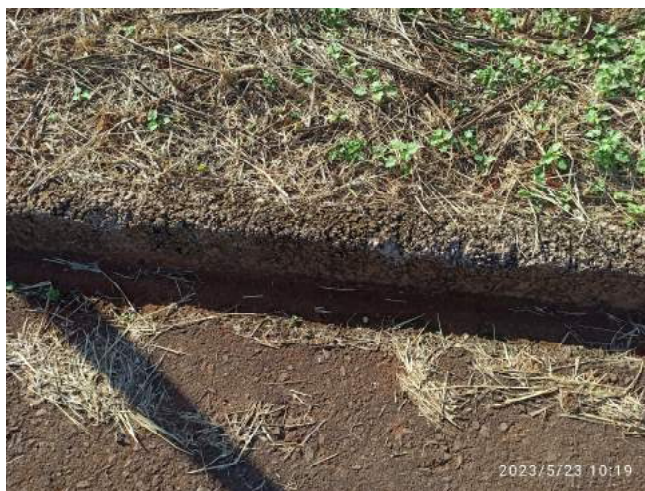
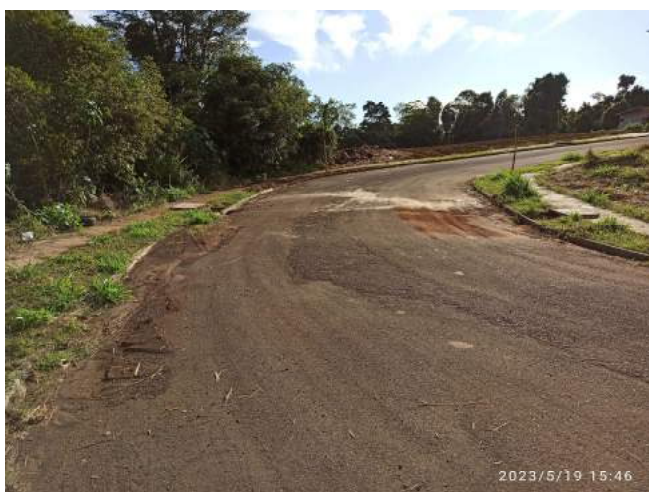
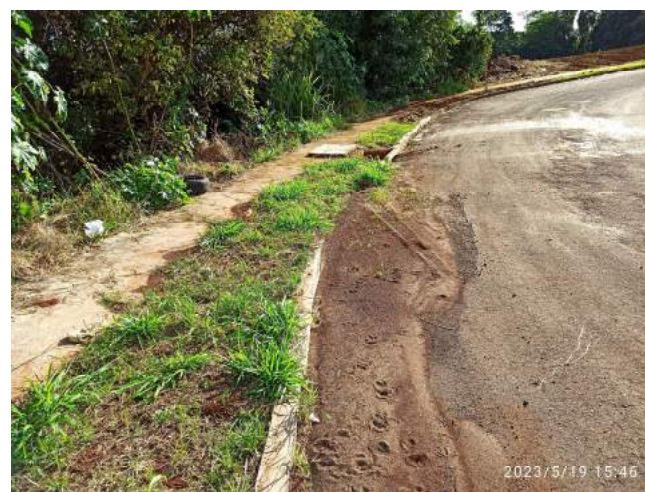
Foram realizadas vistorias durante o mês de maio/2023 no local, juntamente com os responsáveis pela obra, onde foi constatado que a rede de drenagem (bocas de lobo e manilhas) necessitam de serviço de limpeza e correções de problemas de execução.

- As caixas das bocas de lobo não possuem acabamento inclinado no fundo;
- A saída dos tubos (dentro da boca de lobo), não possuem abertura suficiente para entrada da água pluvial, sendo necessário ampliar este vão;
- Algumas manilhas e também caixas, possuem muita terra, que precisa ser retirada e realizada a verificação em relação ao correto escoamento da água pelas tubulações;
- Algumas caixas precisam de substituição dos cavaletes e tampas;
- É preciso a execução das bandejas na entrada das bocas de lobo, para a correta entrada da água da chuva;
- Alguns trechos de meio fios apresentam sinais de desgaste e falta de alinhamento;
- Nos trechos planos existe muita terra acumulada próximo aos meio fios, onde precisa ser realizada a limpeza para verificação do correto escoamento pela sarjeta e não possuir pontos com acúmulo de água parada.

Como mostrado nas fotos, existem adequações que precisam ser realizadas no Loteamento, visando a correção dos problemas identificados, para que o sistema de drenagem tenha um funcionamento compatível com a necessidade.

Em relação a estas situações, a empresa se prontificou a realizar a limpeza e as adequações necessárias. Sendo que após isso, deverá constatar a finalização dos mesmos.
